CARACTERIZAÇÃO FÍSICO-QUÍMICA DA ÁGUA DO RIO CAPIBARIBE NO TRECHO AVENIDA BEIRA RIO - RECIFE

Rebeca Carolina de Albuquerque Oliveira Lancha¹, Rosângela Gomes Tavares²

Universidade Federal Rural de Pernambuco, Pernambuco, Brasil.¹

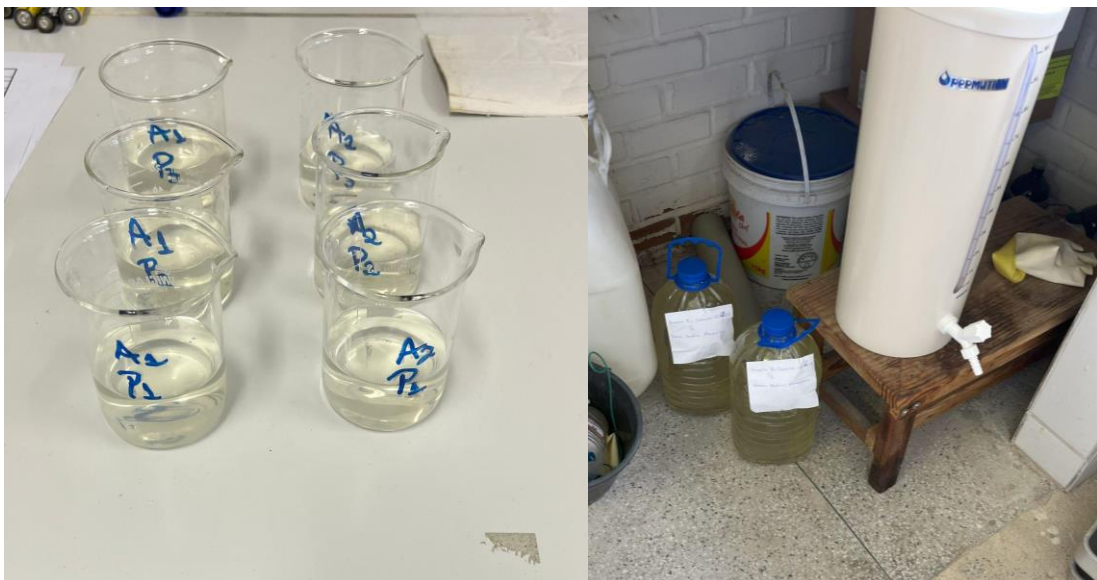
Figura 7. Coleta da água e triplicata utilizada nas análises.

As análises foram realizadas no Laboratório de Saneamento Ambiental, localizado no Departamento de Tecnologia Rural da Universidade Federal Rural de Pernambuco. Para cada ponto, foi feito triplicata para garantir a análise estatística mediana (Figura 7) e seguindo o Standard Methods (Tabela 1).

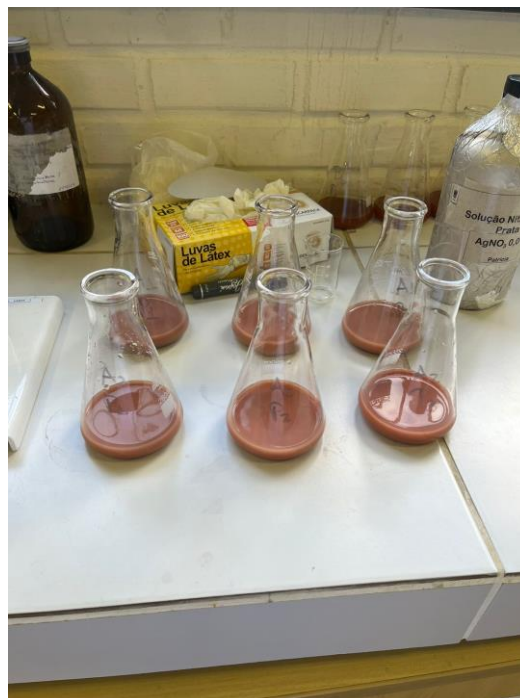
Figura 9. Titulação na análise de Cloreto.

As análises de pH e turbidez foram feitas com os aparelhos devidamente calibrados com leitura direta. É importante salientar que é necessário analisar tais parâmetros, pois o pH influencia diretamente nas condições de vida de plantas e animais do ecossistema, além de servir como resposta sobre as atividades humanas na área, o clima e outros parâmetros. Para as análises de DQO foi utilizado o método colorimétrico. Na análise de Cloreto (Figura 9), devido à alta concentração na primeira amostra, foi necessário realizar diluição da solução em 10 vezes.

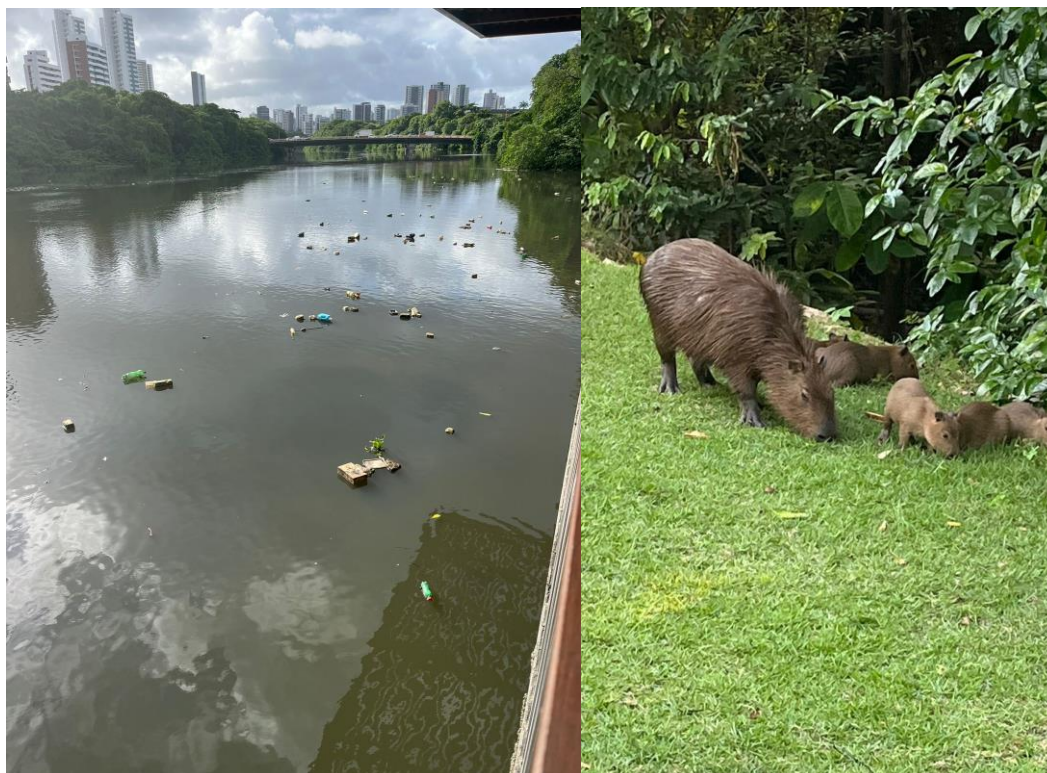
Figura 11. Poluição e fauna presente na área

O trecho analisado apresenta sinais visíveis de poluição e ação antrópica constante, devido à alta densidade demográfica e atividades humanas, em especial área de exercício e lazer adjacente (Figura 11). A área ciliar é constituída de mangue, ambientes de grande importância para a biodiversidade e funcionamento do planeta. Abriga habitat para diversos tipos de fauna e flora, entretanto foi possível observar árvores exóticas no espaço próximo. Além disso, observou-se o estreitamento da faixa ciliar e presença de Resíduos de Construção.

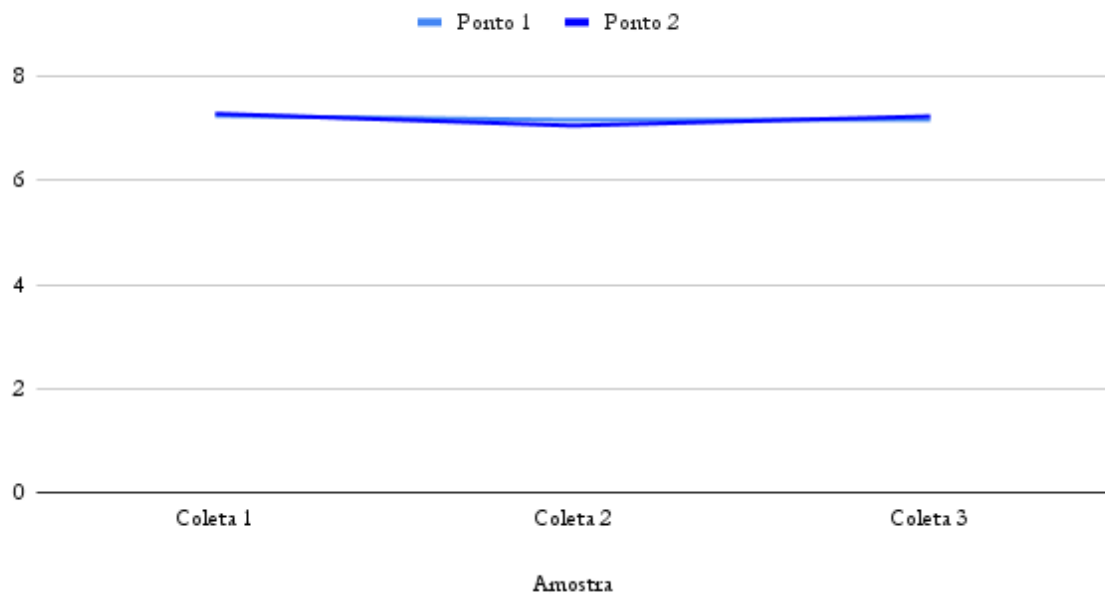
Gráfico 1. Valores de pH.

Os valores de pH se mantiveram constantes em todas as coletas, com leve decréscimo nas duas últimas coletas, possível explicação se deve às chuvas aumentadas no mês de chuvas no Recife. Entretanto, todas iguais a sete, ou seja, um pH neutro. Silva (2023) obteve como resultado de 4 pontos do Rio Capibaribe, na Região Metropolitana do Recife, a média de pH igual a 6,98. A Resolução CONAMA n° 357 afirma que para águas de classe 2, compreende-se valores de 6 a 9 referentes ao pH. Dessa forma, os valores obtidos estão de acordo.

Variação de pH em cada coleta

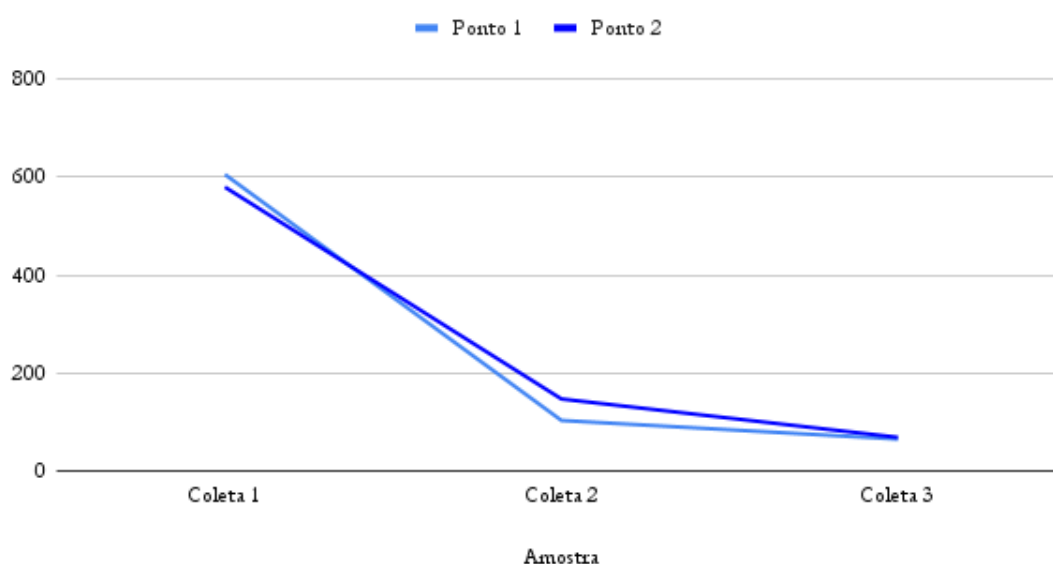
Gráfico 5. Valores de DQO.

Os valores de DQO, parâmetro este que demonstra a necessidade de oxigênio para degradar a matéria orgânica no ambiente aquático, foram altas na primeira coleta, na qual não houve chuvas. Tal fato compactua que há despejo de esgoto doméstico no trecho estudado. Entretanto, o parâmetro em questão não é determinado na Resolução CONAMA n° 357.

Variação da DQO em cada coleta (mgO₂/L)

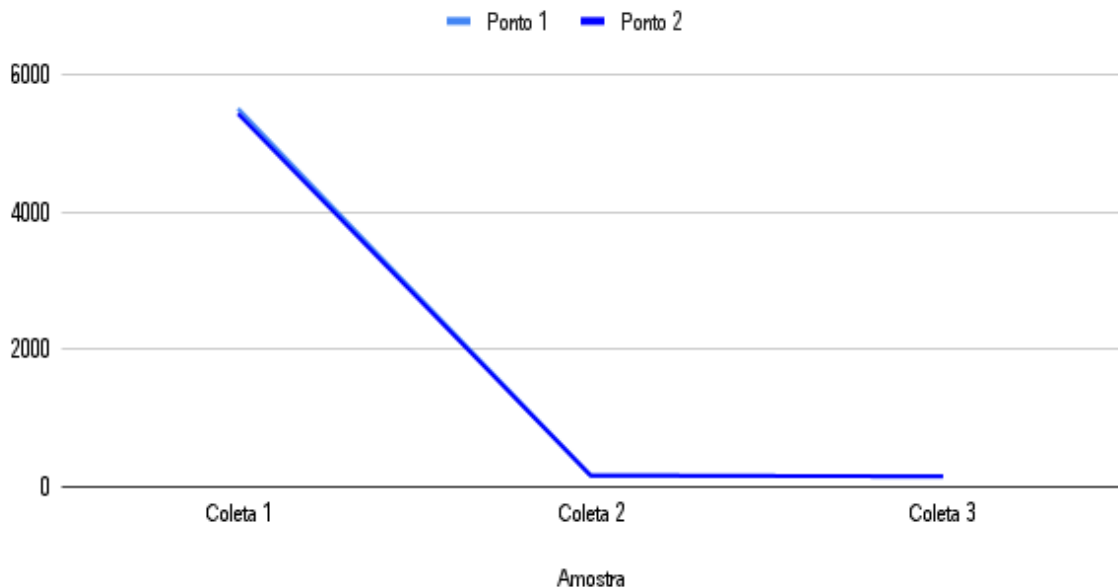
Gráfico 6. Valores de Cloreto.

É importante salientar que a análise de cloreto é de importância para investigação de despejo de esgoto. Segundo a Resolução CONAMA n° 357, o valor máximo de cloreto em água doce é de até 250 mg/L para Classe 1 e 2 (Brasil, 2005). Dessa forma, os valores de cloreto deram acima do esperado e estabelecido na Norma nas primeiras coletas, entretanto, após as chuvas no período de junho, o valor diminuiu em mais de 30 vezes. Mostrando que há indícios de despejo de esgoto, porém na época na qual foram realizadas as amostras, a ocorrência de chuva interferiu nos resultados.

Variação da cloreto em cada coleta (mg/L)
